# Uso da tomografia Cone Beam na avaliação de fraturas radiculares

*Use of Cone Beam CT in the evaluation of root fractures*

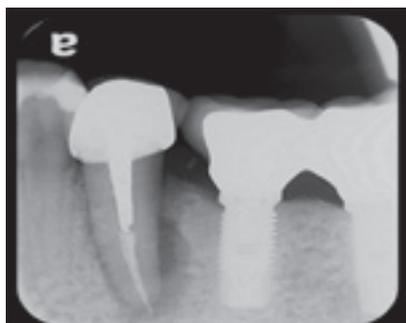
Figura 1. Radiografia periapical. Nota-se a rarefação óssea adjacente à raiz do dente 35 sugestiva de lesão osteolítica de origem inflamatória/infecciosa. Entretanto não se observa linha radiolúcida típica de trinca/fratura

no fundo do saco do vestibulo na região vestibular do elemento 35. Após a anamnese e o exame clínico, foi realizada uma radiografia periapical da região, o qual se observou a presença de radiolucidez periapical e lateral no dente 35. Este dente apresentava tratamento endodôntico e núcleo metálico. Os elementos 36 e 37 são próteses sobre implantes (Figura 1).

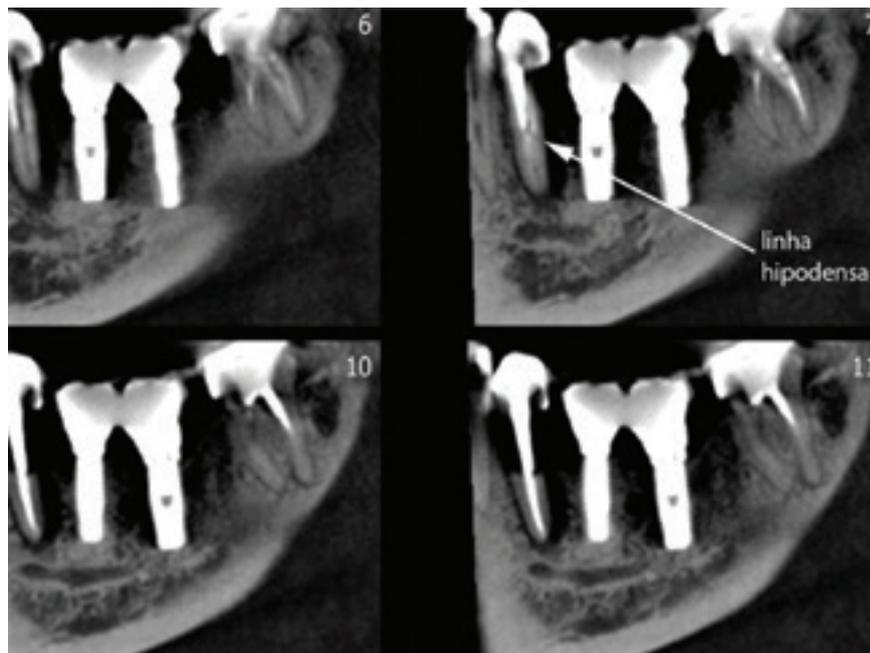
Figura 2. Imagens de tomografia computadorizada do dente 35. Verifica-se a presença de linha hipodensa compatível de trinca/fratura, além da rarefação óssea adjacente

Devido à falta de informações concretas entre exames clínicos e radiográficos, o paciente foi encaminhado para o centro de diagnóstico por imagem em Odontologia para um exame detalhado do dente 35. O exame foi obtido por meio de aquisição volumétrica em tomógrafo Cone beam Kodak 9000C 3D, com 76 µm de volume utilizando os seguintes fatores de exposição: 74 kV 10 mA 10,8 segundos. No exame desta região, realizou-se os cortes parasagitais e esses foram gerados com 76µm de espessura e 1 mm de distância entre eles, o qual foi observado de maneira nítida a trinca no dente 35, representado como uma linha hipodensa no terço médio da raiz deste dente por distal (Figura 2). Diante do exame tomográfico concluído, foi indicada a extração deste dente para futura colocação de implante dentário.

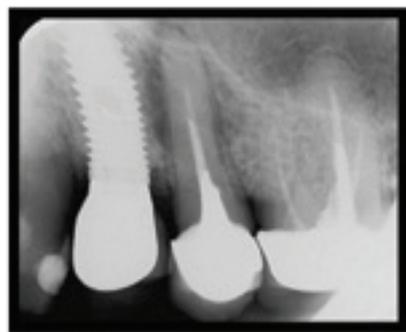
Figura 3. Radiografia periapical. Nota-se a rarefação óssea adjacente à raiz do dente 25, sugestiva de lesão osteolítica de origem inflamatória/infecciosa

Paciente do sexo masculino, de 40 anos de idade, compareceu ao consultório odontológico com a principal queixa de sintomatologia dolorosa na região posterior da maxila do lado esquerdo em função mastigatória. No exame intraoral constatou-se tumefação e uma bolsa periodontal de 6 mm na região vestibular do dente 25. Após a anamnese e o exame clínico, foi realizada uma radiografia periapical da região dos pré-molares superiores do lado esquerdo, o qual se observou a presença de radiolucidez periapical e lateral em torno da raiz do dente 25 com tratamento endodôntico e núcleo metálico fundido. Verifica-se, ainda, implante dentário no dente 24 e tratamento endodôntico no dente 26 (Figura 3).

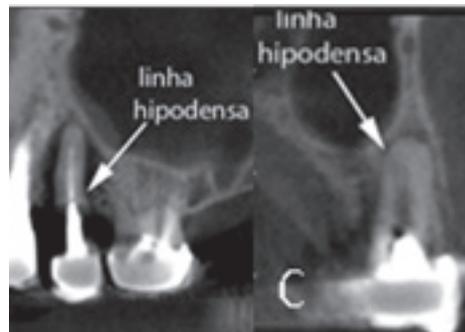
Figura 4. Imagem de tomografia computadorizada da região do dente 25. Verifica-se, a presença de linha hipodensa da trinca/fratura e a rarefação óssea adjacente (indicada por setas)

Como no caso anterior, não foi observada linha radiolúcida típica de trinca/fratura. Devido à falta correlação entre exame clínico e radiográfico, o paciente foi encaminhado para o centro de diagnóstico por imagem em Odontologia para um exame tomográfico Cone Beam do dente 25. O exame foi obtido por meio de aquisição volumétrica em tomógrafo Cone Beam Kodak 9000C 3D, com 76 µm de volume utilizando os seguintes fatores de exposição: 74 kV 10 mA 10,8 segundos. No exame da região deste dente, os cortes sagitais foram gerados com 76µm de espessura e 1 mm de distância entre eles (Figura 4).
