Análise do comportamento de restaurações estéticas sob a ação de calor e sua importância no processo de identificação humana

Behavior analysis of esthetic restorations under the action of heat and its importance in the process of human identification

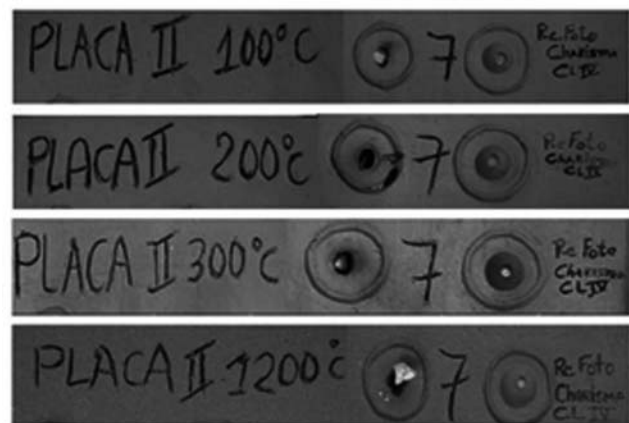
Ao final da pesquisa, todos os materiais envolvidos permaneceram na cavidade em todas as temperaturas envolvidas. Como particularidades observadas, podemos apresentar: as resinas fotopolimerizáveis (Z100®, Durafill VS® e TPH®) apresentaram cor branca a 100 graus, amarelada, cinza e marrom a 200 graus, cinza de 300 a 400 graus (Fig. 2) e novamente branca acima de 500 graus. Quanto à estrutura, apresentaram leve contração a 200 graus, contração a 300 graus, início de calcinação a 400 graus e calcinada a 500 graus.

Figura 2 - Resinas fotopolimerizáveis Z100®, Durafill VS® e TPH®, à temperatura de 300 °C

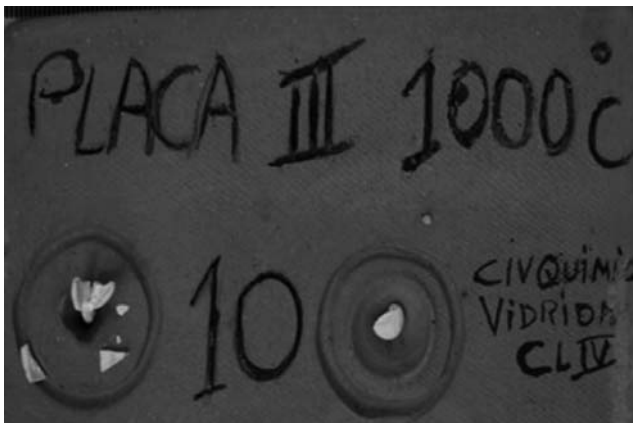
As restaurações com ionômero de vidro quimicamente ativado Vidrion R apresentaram coloração branca a 100 graus, amarelada a 300 graus, cinza a 400 graus, escurecida a 500 graus, novamente com a cor cinza a 800 graus e branca a partir dos 1.000 graus (Fig. 4). Sua estrutura apresentou-se sem alteração a 100 graus, desidratada a partir dos 200 graus, carbonizada e amorfa a partir dos 500 graus e calcinada a partir dos 800 graus.

Figura 4 - Aspecto calcinado do ionômero de vidro Vidrion à temperatura de 1.000 °C
