# Restabelecimento estético e funcional de lesão cervical não cariosa causada por trauma oclusal

*Aesthetic and functional recovery of non-carious cervical lesion caused by occlusal trauma*

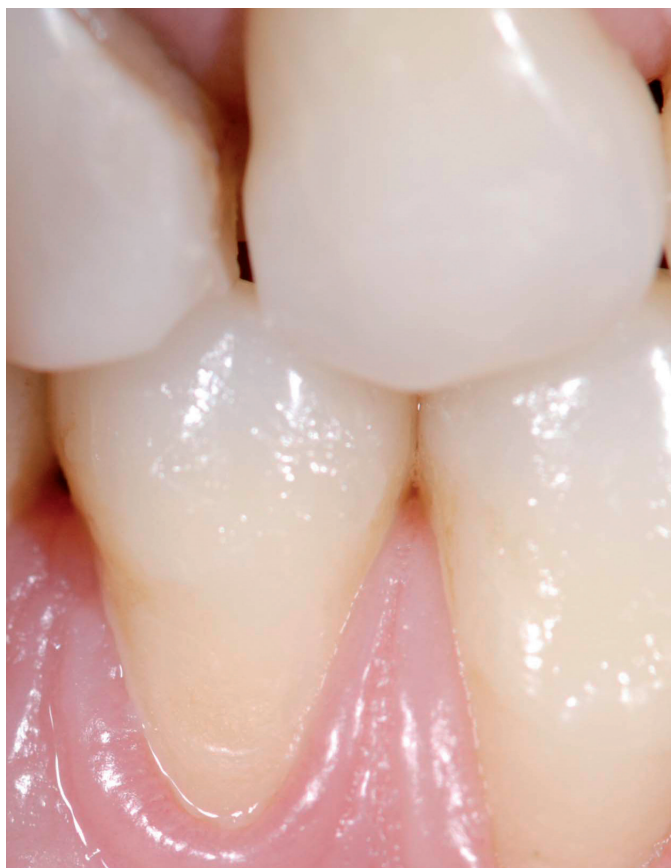
FIGURA 1

Paciente do gênero masculino, 38 anos, procurou atendimento odontológico para restabelecimento estético do elemento 44 (primeiro pré-molar inferior direito). Foi realizada criteriosa anamnese, na qual o paciente relatou ter sido submetido a tratamento ortodôntico associado a cirurgia ortognática (maxila e mandíbula), com posterior ajuste oclusal para finalização do caso. Ao exame clínico, foi observada na face vestibular do elemento 44 uma lesão cervical não cariosa de aspecto duro, sem presença de biofilme dental, com margens definidas, bordos arredondados e ausência de processo inflamatório no tecido gengival circundante. A perda de estrutura mineral acometeu o esmalte vestibular, expondo o tecido dentinário subjacente (Figura 1).

Foto inicial da face vestibular do elemento 44 com lesão cervical não cariosa de aspecto duro, sem presença de biofilme dental, com margens definidas, bordos arredondados, ausência de processo inflamatório no tecido gengival circundante e perda de substrato dental

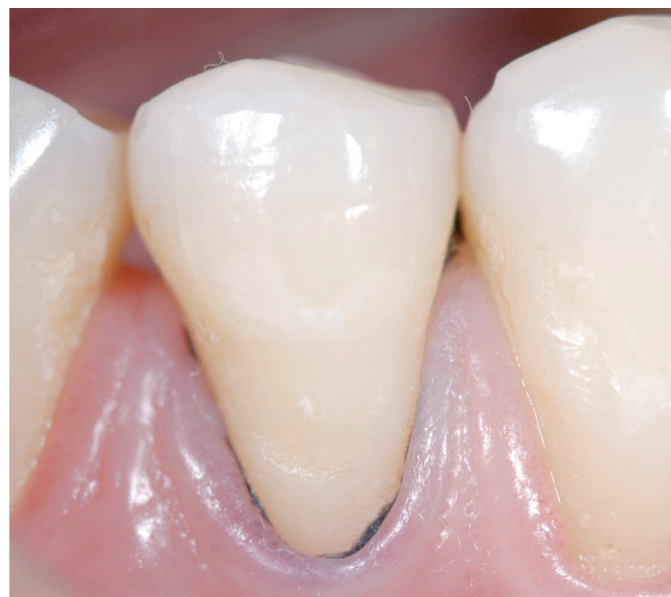
FIGURA 2

Posicionamento do fio retrator no sulco gengival para melhor visualização da margem da lesão

Previamente ao procedimento restaurador, foi realizada a profilaxia da superfície dental, com uso de pasta de pedra pomes/água e taça de borracha. Após a seleção de cor, foi realizado o isolamento relativo da região e posicionamento do fio retrator (Ultrapack 000, Ultradent Products Inc, Indaiatuba, SP, Brasil) no sulco gengival com o objetivo de conter os fluidos gengivais e afastar o tecido permitindo uma melhor visualização da margem da lesão (Figura 2).

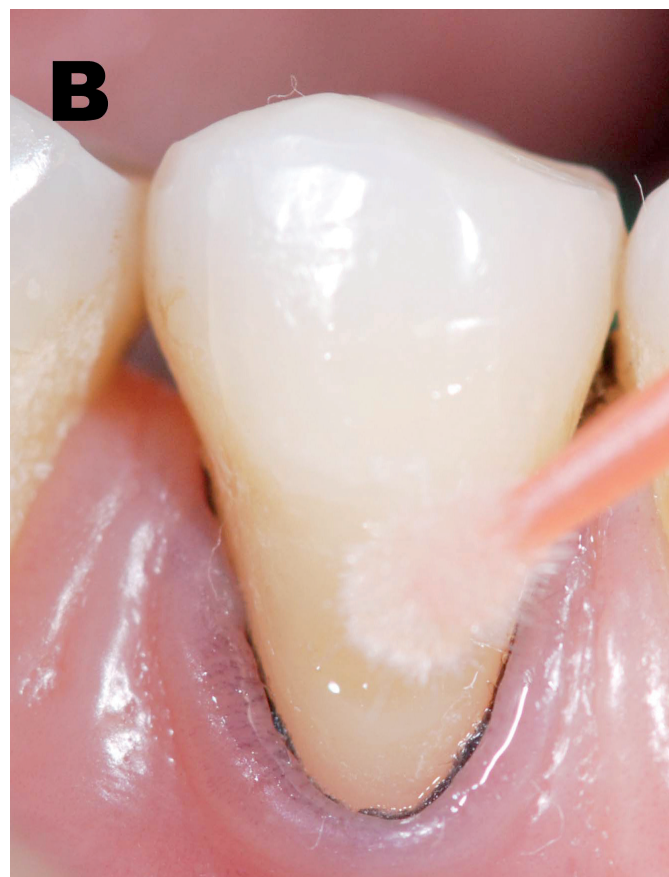
FIGURA 3B

Após leve secagem da cavidade, a aplicação do sistema adesivo

Em seguida, foi realizado o condicionamento da cavidade utilizando ácido fosfórico a 37% (Scotchbond, 3M ESPE, Americana, SP, Brasil) (Figura 3A), seguido de leve secagem da cavidade e aplicação do sistema adesivo (Adper Single Bond 2, 3M ESPE, Americana, SP, Brasil) (Figura 3B), conforme as normas do fabricante. A restauração foi realizada com resina composta nano-híbrida (cores A3 e A 3.5, Charisma® Diamond, Heraeus Kulzer, Alemanha), em pequenos incrementos de até 1 mm (Figura 4A), restabelecendo o contorno anatômico do terço cervical da face vestibular (Figura 4B). Cada incremento foi polimerizado por 40 segundos, com fonte de luz halógena (XL3000, 3M ESPE, Saint Louis, Minnesota, EUA) com aproximadamente 650 mW/cm<sup>2</sup> de potência aferida em radiômetro.

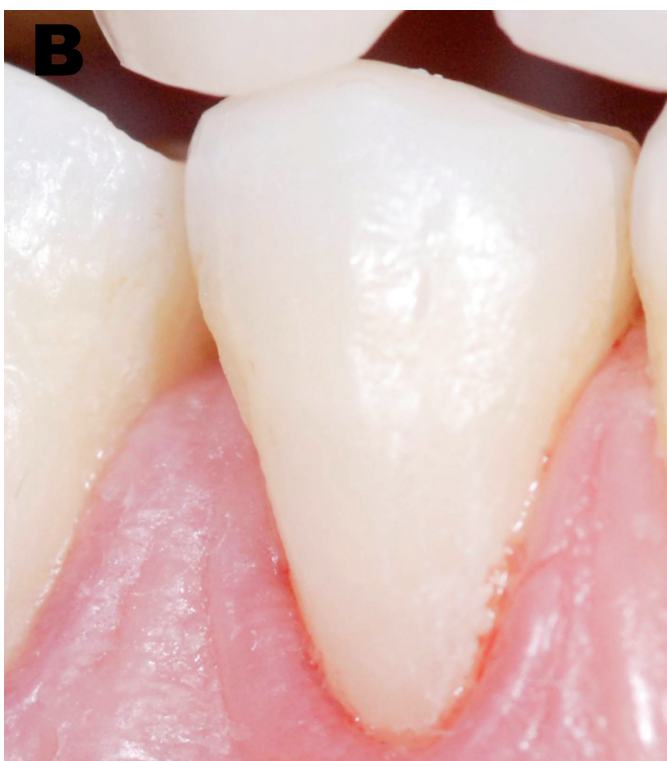
**FIGURA 4B**  
Restabelecimento do contorno anatômico do terço cervical da face vestibular

Após o procedimento restaurador e remoção do fio retrator gengival, foi realizado o acabamento e polimento da restauração com pontas diamantadas de granulação fina e extrafina (2200F e 2200FF KG Sorensen, Cotia, SP, Brasil) e discos de lixa (Sof-Lex Pop-On, 3M ESPE, Saint Louis, Minnesota, EUA).

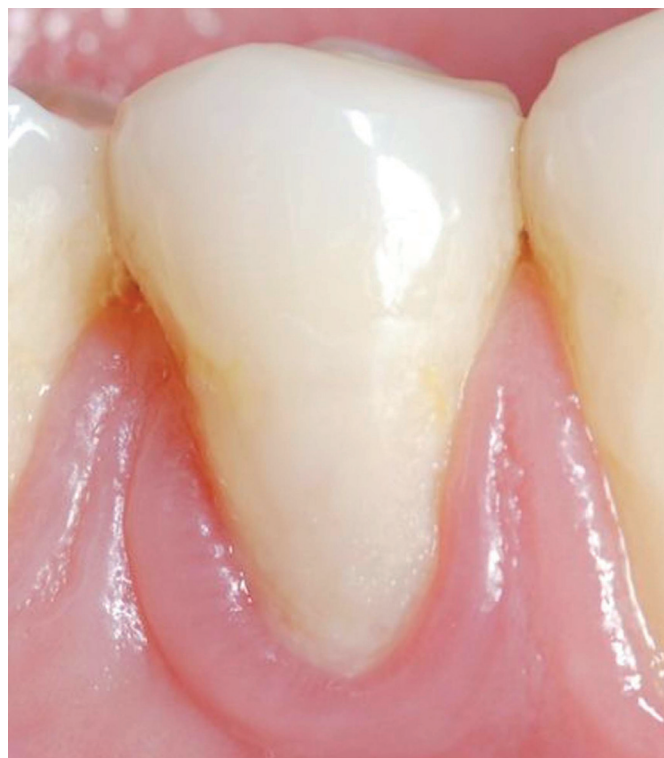
**FIGURA 5**  
Follow-up de 15 meses, mostrando a restauração com adequada adaptação, sem sinais de fratura ou microinfiltração nas margens cervical e incisal

Foi feito um acompanhamento da restauração após sete dias, seis meses e 15 meses para avaliação da qualidade da restauração e das condições de saúde bucal do paciente. A avaliação após 15 meses mostrou uma restauração com adequada adaptação, sem sinais de fratura ou microinfiltração nas margens cervical e incisal. Após este período, o paciente continua sem sinais de hipersensibilidade e a cor, brilho e textura da restauração mantiveram-se satisfatórios até o momento da avaliação (Figura 5). No entanto, verificaram-se sinais de alteração da estrutura dental ao redor das margens da restauração e houve necessidade de nova avaliação dos contatos oclusais, além da orientação ao paciente em relação aos hábitos alimentares e de escovação.

O acompanhamento do caso após 15 meses da realização da restauração em resina composta permitiu diagnosticar o início de alterações na estrutura dental circundante à restauração. Neste caso, a verificação dos contatos oclusais e o novo ajuste se fazem necessários, visto que após o procedimento cirúrgico e ortodôntico, ainda pode haver uma remodelação óssea e recidiva das interferências oclusais. Além da avaliação da oclusão, é importante que o profissional também oriente constantemente o paciente em relação aos hábitos alimentares e escovação, visando a manutenção do tratamento e da sua saúde bucal.
