# Falha do parafuso passante em minipilar cônico angulado cone morse - relato de caso

## *Failure of mini angled conical abutment cone morse transfixing screw - case report*

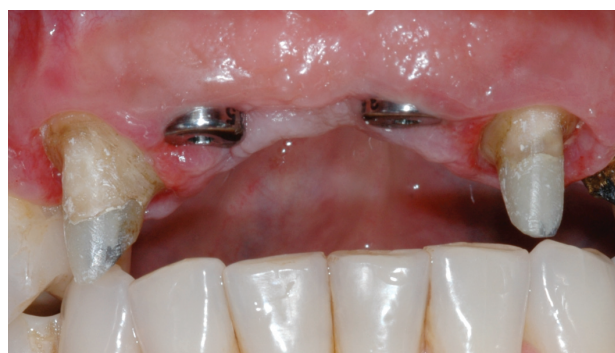
**Figura 2** - Vista clínica inicial.

Uma paciente do gênero feminino, 33 anos, foi encaminhada à clínica do curso de Aperfeiçoamento em Implantodontia da Via Oral, Bauru, SP, Brasil, para reabilitação protética. O exame clínico mostrou dois implantes osseointegrados cone morse (Neodent Implante Osseointegrável, Curitiba, PR, Brasil) na região de 11 e 21 (Figuras 2 e 3). Um modelo de estudo foi obtido após a transferência dos implantes, permitindo a seleção do componente protético (*kit* de seleção de intermediários (Neodent Implante Osseointegrável, Curitiba, PR, Brasil) (Figura 4). Após seleção optou-se pela instalação dos intermediários do tipo minipilar cônico angulado em 30° (Figura 5), pois os implantes estavam em inclinação desfavorável (vestibularizados) em relação aos dentes adjacentes.

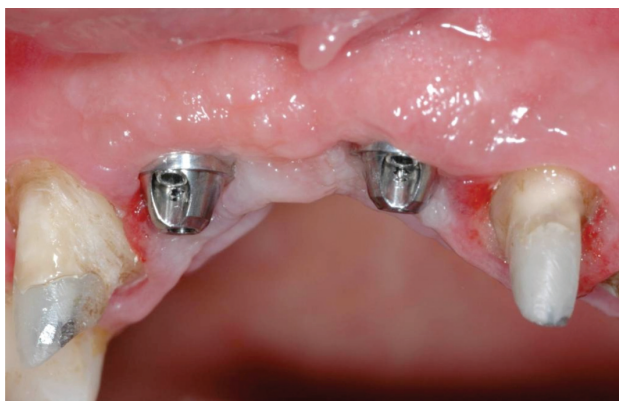
**Figura 5** - Minipilar cônico angulado em posição.

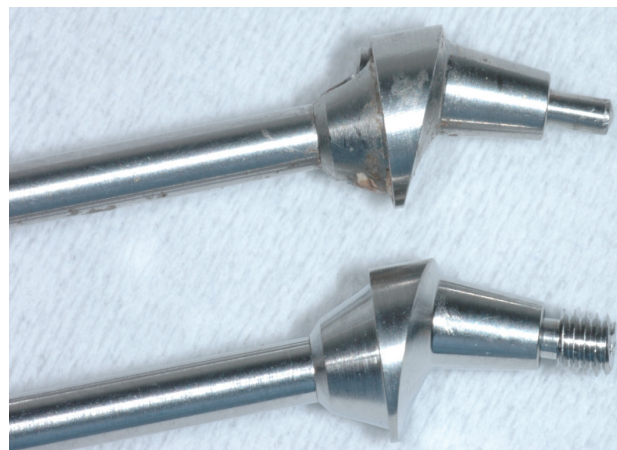
Durante a instalação do minipilar foi constatado que um dos intermediários soltou-se durante a aplicação do torque de 10 Ncm. O intermediário foi removido e observou-se que a porção rosqueável permaneceu no interior do implante (Figura 6). A falha ocorreu exatamente na região da solda entre eixo do parafuso e a porção rosqueável, de tal forma que todas as roscas ficaram retidas no interior do implante, inviabilizando a instalação de um novo componente protético.

**Figura 6** - Em (a) observa-se o intermediário após a falha e, em (b) nota-se um intermediário íntegro.

Na conexão do tipo cone morse, os intermediários de duas peças principalmente do tipo minipilar cônico angulado em 17° e 30° são retidos no implante por meio de um parafuso passante que apresenta as roscas soldadas ao seu eixo<sup>3</sup>. O procedimento de solda das roscas ao eixo do parafuso gera um ponto de

fragilidade, não apresentando as mesmas características de força e resistência à fadiga de um parafuso torneado em peça única. Inclusive, o torque recomendado pelo fabricante neste parafuso é menor do que outros, cerca de 10 Ncm<sup>3</sup>. Desta forma, diversos fatores podem interagir propiciando falhas. Devido à angulação destes componentes ocorre um direcionamento não axial das forças provenientes da mastigação, o que acaba sobrecarregando regiões específicas deste sistema, principalmente o parafuso<sup>2,17</sup>.
