Influência do uso do selante de superfície na microinfiltração e no manchamento de restaurações de resina composta

Influence of surface sealant on microleakage and staining of composite resin restorations

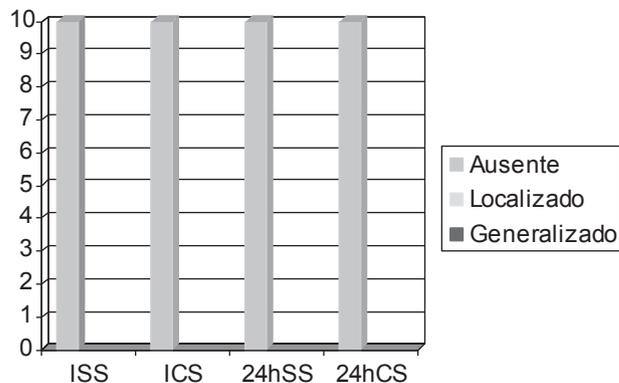
Gráfico 1 - Mediana dos escores de manchamento marginal de cada grupo.

Os resultados do manchamento após o tratamento com selante de superfície demonstraram aumento no manchamento para os grupos ICS e 24hCS quando comparados aos grupos ISS e 24hSS. Isto pode ser atribuído a fatores intrínsecos e extrínsecos. Os intrínsecos envolvem a degradação da matriz resinosa e oxidação dos fotoiniciadores²³. A absorção de água dos selantes pode acentuar o processo de manchamento devido à degradação da matriz orgânica dos materiais resinosos. A exposição acentuada à água durante o procedimento de ciclagem térmica pode afetar negativamente as propriedades mecânicas e físicas do material resinoso²². A razão

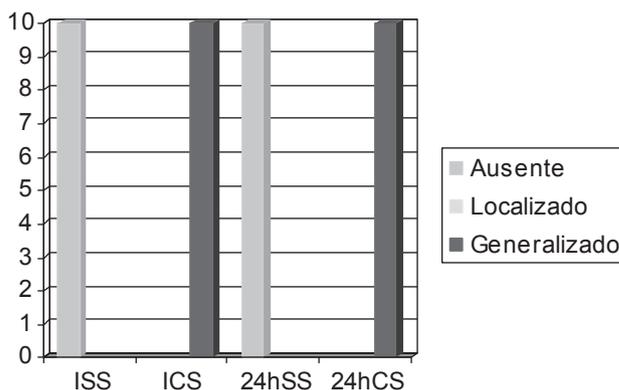
Gráfico 2 - Mediana dos escores de manchamento superficial de cada grupo.

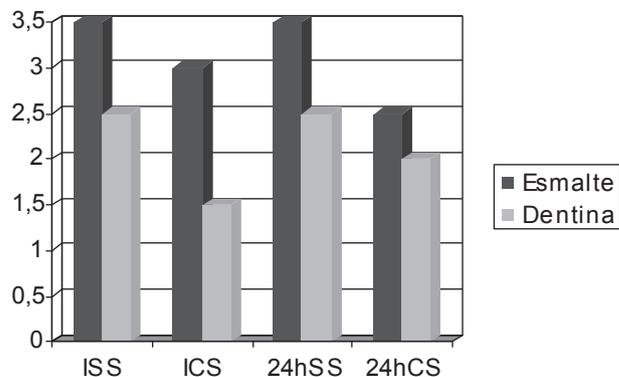
Gráfico 3 - Mediana dos escores de microinfiltração de cada grupo testados nas margens de esmalte e dentina.

No critério microinfiltração marginal, houve diferença estatística significante entre os grupos resselados e controle nas margens de esmalte e dentina ($p < 0,0001$). Em ambos os substratos, os grupos ICS e 24hCS que receberam o resselamento apresentaram menor grau

de infiltração marginal quando comparados aos grupos ISS e 24hSS. A variável tempo para a realização do acabamento e polimento não demonstrou diferença significativa entre os grupos (Gráfico 3).

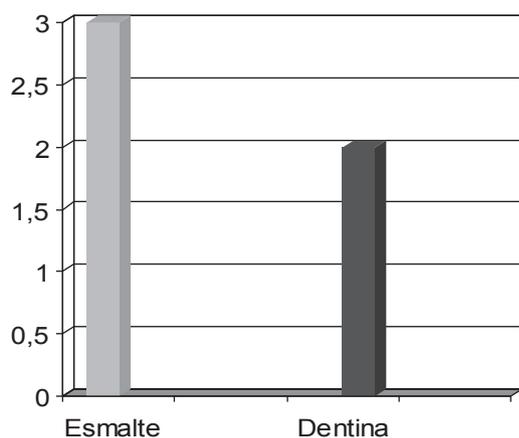
Gráfico 4 - Comparação das medianas de microinfiltração entre esmalte e dentina ($p < 0,001$).

Quando se comparou a variável resselamento nas margens de esmalte e de dentina isoladamente, as margens de dentina promoveram menor microinfiltração ($p < 0,0001$) (Gráfico 4).
