Reabilitação estética em dentes anteriores com lesões de cárie proximais: relato de caso

Esthetic rehabilitation in anterior teeth with proximal carious lesions: case report

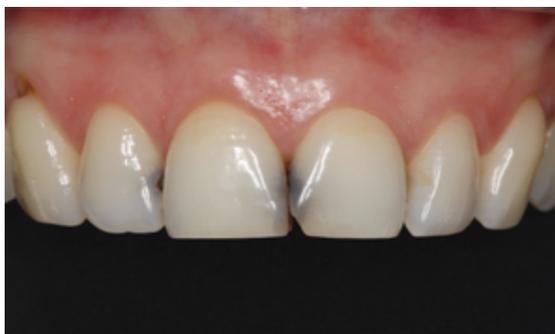
Figura 1 - Visão frontal dos incisivos superiores, com destaque para as lesões de cárie presentes.

No exame clínico, constataram-se lesões de cárie inativas nos elementos 12, 11 e 21 e lesões cervicais nos elementos 13 e 14, causando uma desarmonia estética no seu sorriso (Figuras 1 e 2). Apesar do aspecto antiestético e da característica clínica dos dentes envolvidos, a paciente estava com a saúde periodontal satisfatória, não tendo o exame radiográfico revelado nenhuma anormalidade dos tecidos de suporte e perirradiculares. Testes de sensibilidade pulpar constataram que se tratava apenas de lesões cariosas, sem comprometimento dos tecidos pulpares.

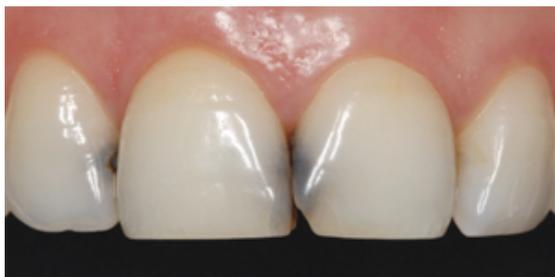
Figura 2 - Aspecto clínico aproximado da lesão proximal.

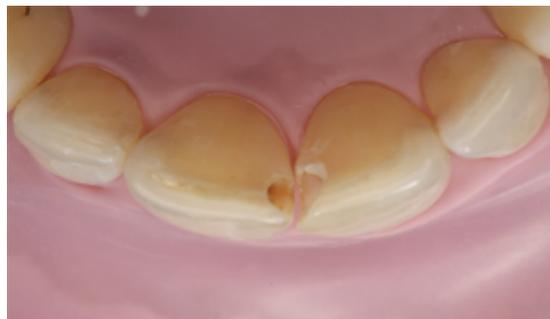
Figura 3 - Isolamento do campo operatório.

operatório, foi realizado um acabamento na superfície das cavidades com brocas carbide e tira de lixa metálica (Diamond Strip, TDV Dental Ltda., Pomerode, SC, Brasil) nas faces proximais (Figuras 3-5).

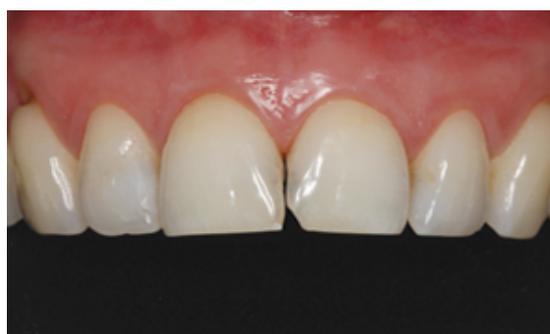
Figura 4 - Início dos procedimentos restauradores.

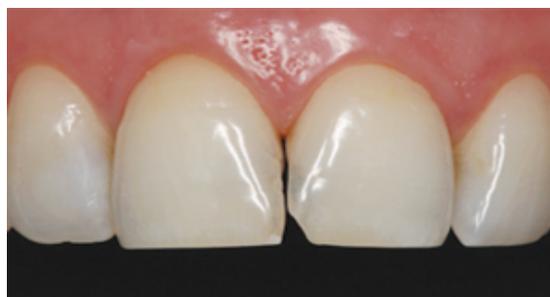
Figura 5 - Detalhe da remoção de cárie no incisivo central.

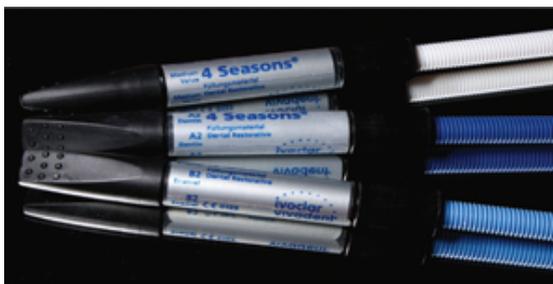
Figura 6 - Material restaurador empregado para a reabilitação estética (Four Seasons – IvoclarVivadent).

Nos procedimentos restauradores, foi inicialmente realizado um condicionamento da superfície esmalte/dentina com ácido fosfórico a 37% (Villevie, Dentalville do Brasil Ltda., Joinville, SC, Brasil), e depois, foi empregado um sistema adesivo de dois passos (Prime & Bond, Dentsply, Rio de Janeiro, RJ, Brasil). Após aplicação do sistema adesivo e fotopolimerização, seguindo-se as instruções do fabricante, foi inserida, em pequenos incrementos, a resina composta (Four Seasons, Ivoclar Vivadent) para dentina (cor A2) e esmalte (cor B2, Médio valor) (Figura 6). Após fotopolimerização com o auxílio de um aparelho Emitter A (Schuster, Santa Maria, RS, Brasil) com intensidade de 750 mW/cm², iniciaram-se os procedimentos de acabamento e polimento.

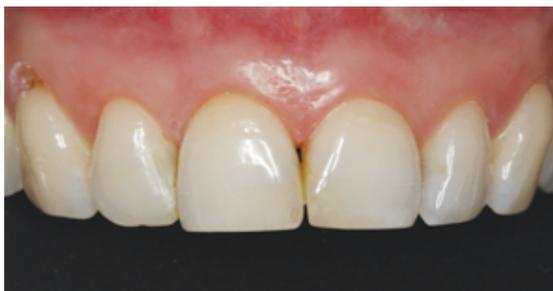
Figura 7 - Aspectos das lesões cervicais no canino (13).

Polimerizada a última camada de resina composta, partiu-se para a remoção de eventuais irregularidades, principalmente na região proximal dos incisivos centrais, com lâmina de bisturi descartável 15C e o refinamento da adaptação do material com auxílio de tiras de lixa interproximais ultrafinas (Spectra-A, Moyco Union Broach), broca multilaminada (9714FF, KG Sorensen, Barueri, SP, Brasil) e discos abrasivos (Jiffy, Utradent, USA). Os procedimentos restauradores para as cavidades de classe V presentes foram realizados, seguindo-se o mesmo protocolo restaurador (Figura 7).

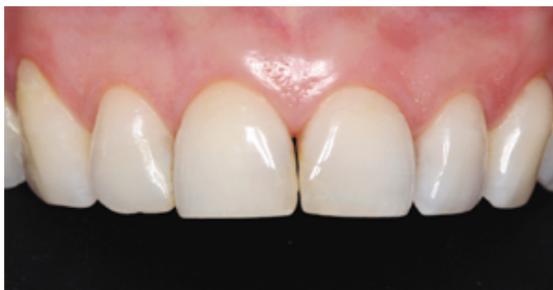
Figura 8 - Aspecto clínico finalizado do procedimento restaurador

O acompanhamento clínico mostrou uma situação clínica favorável, evidenciada pelo bom controle de placa por parte da paciente, além da ausência de sangramento à sondagem periodontal, observando-se, dessa forma, uma reabilitação estética satisfatória associada à saúde periodontal da área. (Figura 8)
