# Tratamento em incisivos centrais superiores após traumatismo dental

## *Treatment of upper central incisors after trauma*

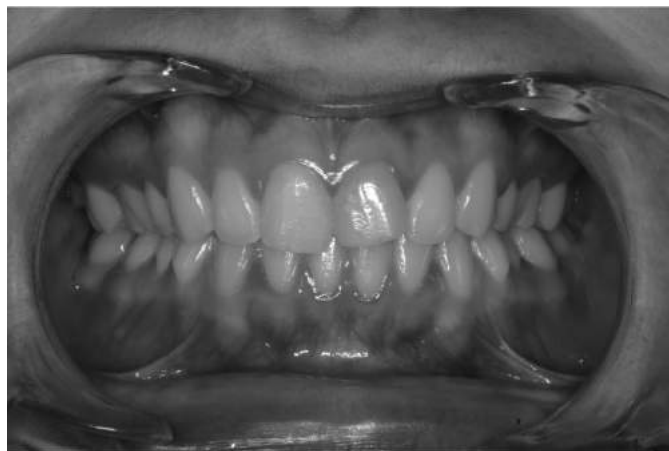
Ao exame clínico, notou-se um leve escurecimento do dente 21 em relação ao dente 11 (Figura 1). Sem qualquer tipo de sintomatologia à palpação, na zona apical, ou à percussão em nenhum dos dois dentes e sem bolsas periodontais ou mobilidade anormal. A resposta aos testes térmicos de vitalidade pulpar foi negativa em ambos os dentes. A oclusão da paciente foi também examinada, não se tendo observado contatos prematuros ou facetas de desgaste, não tendo a paciente história de bruxismo.

Figura 1. Foto inicial.

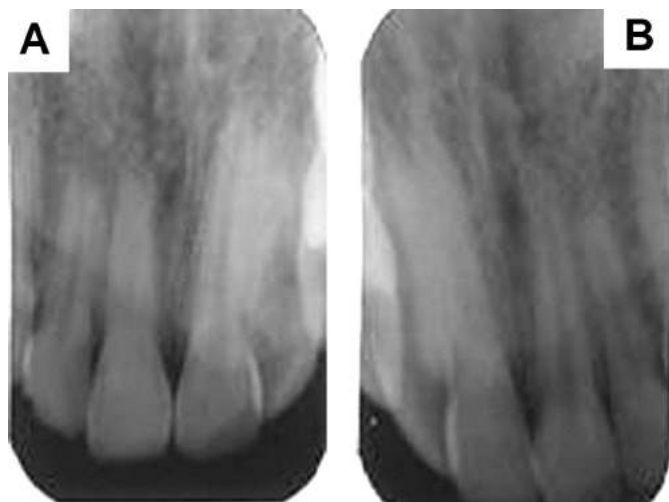
Foi feito o diagnóstico diferencial entre lesão periapical no dente 21 e a imagem radiolúcida do nervo nasopalatino. Para isso fizeram-se radiografias apicais com diferentes incidências (mesializada e distalizada) no dente 21 (Figura 2), tendo-se atribuído a imagem radiolúcida, a qual se deslocava à medida que a incidência do Raios-X variava, à projecção do orifício incisivo, no maxilar superior, por onde emerge o nervo nasopalatino. Sendo os testes de vitalidade térmicos negativos realizou-se o teste de cavidade, resultando negativo no dente 21 e positivo no dente 11.

Figura 2. A) Radiografia periapical com incidência distalizada. B) radiografia periapical com incidência mesializada.

Após exame radiográfico, foi verificada uma imagem radiolúcida perto do ápice do dente 21 tendo suscitado a necessidade de se fazer o diagnóstico diferencial entre lesão periapical e a projeção do orifício de saída do nervo nasopalatino. Isto era importante para o diagnóstico, pois as respostas aos testes térmicos de vitalidade foram negativas em ambos os dentes. No caso de ser diagnosticada uma lesão periapical no dente 21, poderia valorizar-se o leve escurecimento, considerando-o indicativo de necrose pulpar. Tendo-se concluído, após radiografias com incidências variadas, que se tratava

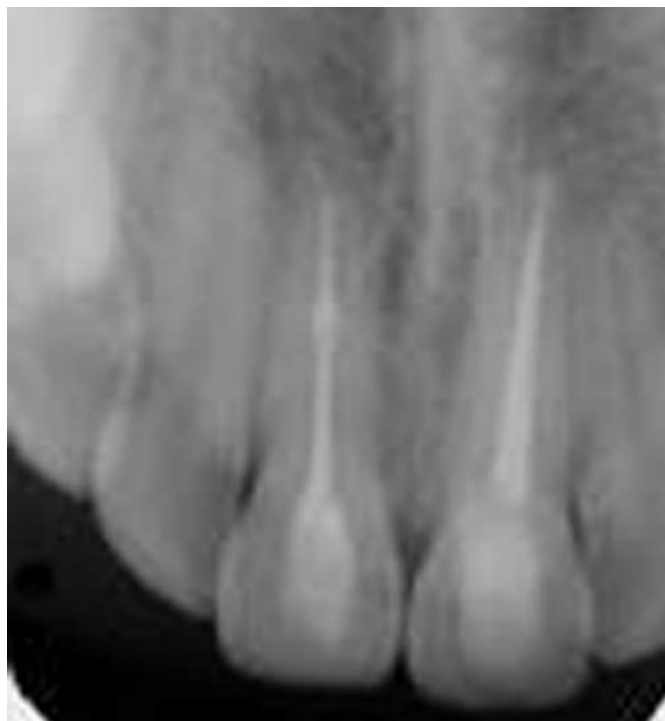
Figura 3. Radiografia periapical pós-tratamento endodôntico dos dentes 11 e 21.

No dente 11, após isolamento absoluto e realização da cavidade de acesso, houve sensibilidade ao tentar introduzir a lima no canal pelo que se anestesiou e prosseguiu a preparação biomecânica (irrigação hipoclorito de sódio a 3%) recorrendo-se ao sistema Profile 04® (Dentsply, Baillagues, Suíça) e obturando-se, posteriormente, com Thermafil® (Dentsply, Baillagues, Suíça) na mesma sessão (Figura 3).

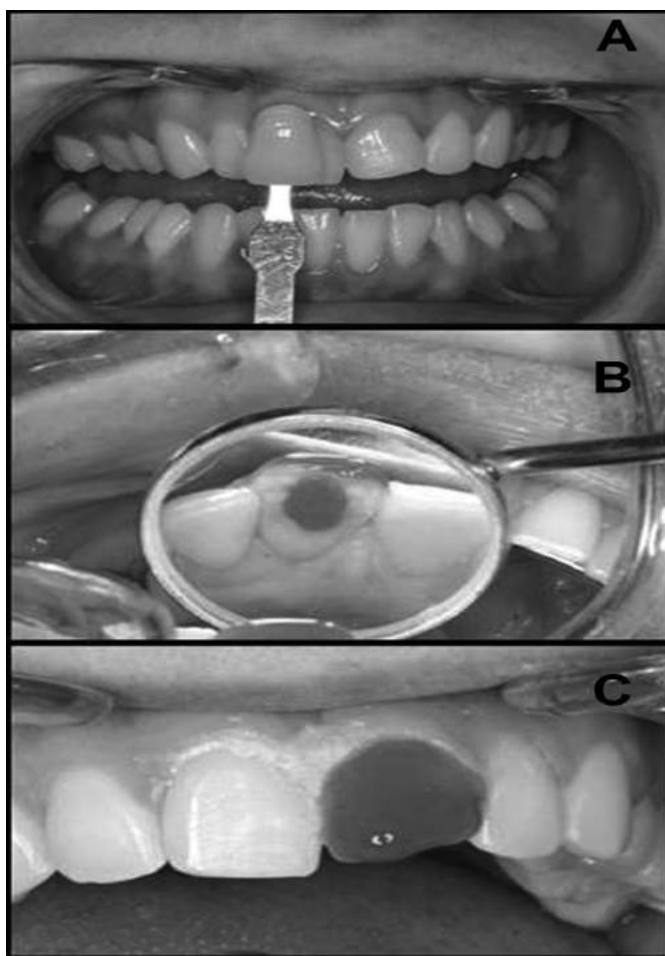
Figura 4. A) Foto do registro da cor inicial. B e C) Aplicação do peróxido de hidrogênio 35% na câmara pulpar do dente 21.

Um mês após os tratamentos endodônticos dos dentes 11 e 21, como planejado, efetuou-se o clareamento dentário dos incisivos centrais maxilares. Realizaram-se tartarectomia e polimento prévios, registro da cor inicial dos dentes em causa (A3 da escala Vitapan Clássical®, Vita Zahnfabrik. H. Rauter GmbH & Co, Bäd Sackingen, Alemanha) bem como registro fotográfico

(Figura 4a). Recorreu-se a uma técnica combinada de clareamento interno (*walking-bleach*) e externo (*in office*), após tamponamento prévio da região cervical com pó de hidróxido de cálcio e cimento de ionômero de vidro modificado com resina (Vitremmer®, 3M ESPE, Dental Products, Seefeld, Alemanha) a fim de evitar reabsorções radiculares.

Após o tamponamento cervical, aplicou-se peróxido de hidrogênio a 38% (Opalescence Xtra-Boost®, Ultradent Products, Inc., South Jordan, Utah, USA) na câmara pulpar e superfície vestibular do dente 21 durante 15 minutos (Figura 4b,c). Após a remoção deste e lavagem, foi aplicado no interior da câmara pulpar peróxido de hidrogênio a 35% (Opalescence Endo®, Ultradent Products Inc., South Jordan, Utah, USA) - tendo sido feito o selamento da cavidade com cimento de ionômero de vidro (Ionofil® - Voco, Cuxhaven, Alemanha). O peróxido de hidrogênio a 35% foi mudado semanalmente, durante três semanas, bem como se efetuaram registros fotográficos e da evolução da cor do dente. Quando se obteve uma cor A1 da escala Vitapan Clássical® (Vita Zahnfabrik. H. Rauter GmbH & Co, Bäd Sackingen, Alemanha) parou-se o clareamento, uma vez que o grau de satisfação da paciente era elevado. Foi então colocada uma pasta de hidróxido de cálcio na câmara pulpar durante uma semana e, por fim, após estabilização da cor do dente, efectuada a restauração palatina em resina composta (Synergy® D6 WB, Coltène Whaledent, Altstätten, Suíça) associada ao adesivo total-etch de 5ª geração Prime&Bond NT® (Dentsply, DeTrey, Konstanz, Alemanha) para fechar a cavidade de acesso.

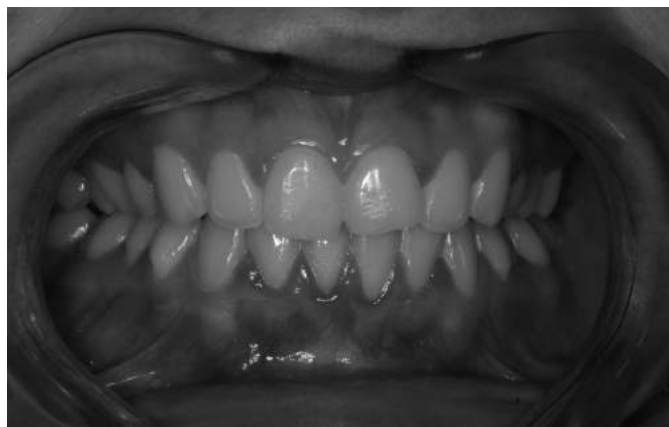
Figura 5. Foto final. Cor A1 da escala Vitapan Classical® (Vita Zahnfabrik. H. Rauter GmbH & Co, Bäd Säckingen, Alemanha) nos dentes (11 e 21).

Todo o protocolo descrito, anteriormente, foi utilizado para o dente 11, com exceção para o produto utilizado no clareamento efetuado no consultório (*in office*), tendo-se utilizado o peróxido de hidrogênio a 35% (Buttler Whitening Pro®, Sunstar Pharmadent, Levallois Perret, France) em vez do peróxido de hidrogênio a 38% (Opalescence Xtra-Boost®, Ultradent Products, Inc., South Jordan, Utah, USA). Mais uma vez, após três semanas de clareamento interno (*walking-bleach*) com peróxido de hidrogênio a 35% (Opalescence Endo®, Ultradent Products, Inc., South Jordan, Utah, USA), a paciente demonstrou o seu agrado pelo resultado (cor A1 da escala Vitapan Classical), pelo que se decidiu parar o clareamento, tendo sido a cavidade de acesso também restaurada com a mesma resina composta (Synergy® D6 WB, Coltène Whaledent, Altstätten, Suíça) após o uso de uma pasta de hidróxido de cálcio e estabilização da cor (Figura 5). Em termos comparativos, não existiram diferenças dignas de registro

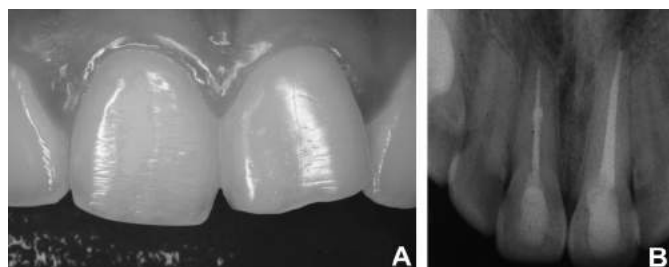
Um raios-X de controle bem como o registro fotográfico foram efetuados dois anos após os tratamentos realizados, mostrando estabilização do processo de reabsorção (Figura 6a,b).

Figura 6. Após 2 anos; A) Foto com cor A1 da escala Vitapan Classical® (Vita Zahnfabrik. H. Rauter GmbH & Co, Bäd Säckingen, Alemanha) nos dentes (11 e 21). B) Radiografia periapical.
